VOLKSWAGEN-V/W

z. 19 E / Golf CL

# Schadengutachten

Schadenart Haftpflicht Schadentag 03.07.2014

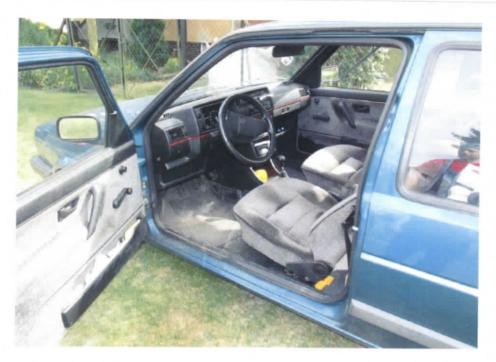
Bild 3: Fahrzeuginnenraum

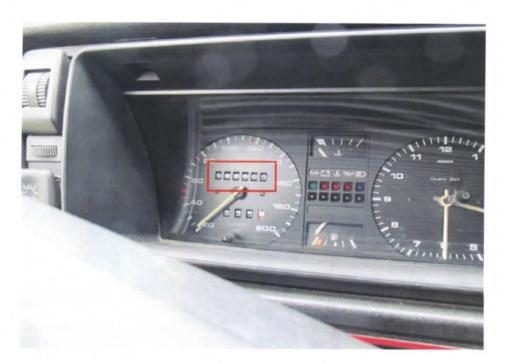
Bild 4: km-Stand

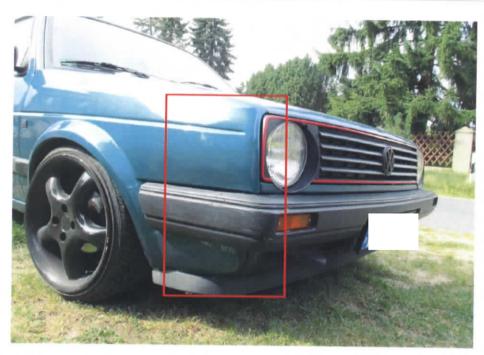
Schadenbeschreibung Zum Zeitpunkt der Besichtigung war der Pkw bereits teilrepariert. Der Stoßfänger hatte noch Anstoßspuren. Der Kotflügel war ausgebeult und eine Reparaturlackierung ausgeführt. Im angegebenen Schadbereich wurden Lackschichtdicken von über 2mm gemessen. Der Frontgrill war nicht ausgetauscht.

Bild 5: Angegebener Schadenbereich bereits teilweise repariert

Die maßgeblichen Gesichtspunkte bei der Festlegung des Reparaturweges waren die fachgerechte und wirtschaftliche Wiederherstellung des beschädigten Fahrzeuges/Objektes. Soweit erforderlich wurden bei dem aufgezeigten Reparaturweg die Vorgaben des Herstellers und die dem Stand der Technik angemessenen Reparaturmöglichkeiten berücksichtigt. Auf Grund der vorliegenden Bilder aus dem Vorgutachten ist aus Sicht des Unterzeichners eine Erneuerung des re. Vorderkotflügels für eine fachgerechte Reparatur zu empfehlen, der ausgeführten Instandsetzungsweg mit erhöhtem Spachtelauftrag entspricht nicht einer fachgerechten Reparatur.

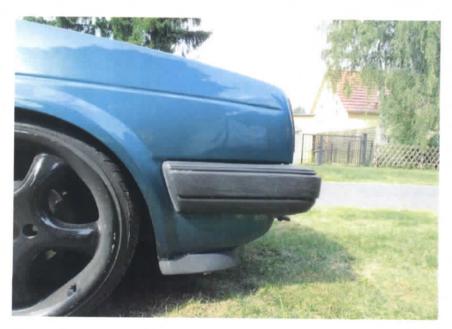
Bild 6: Kotflügel instandgesetzt Stoßfänger mit Beschädigungen unterhalb des Stoßfängers Spuren der Lackinstandsetzung

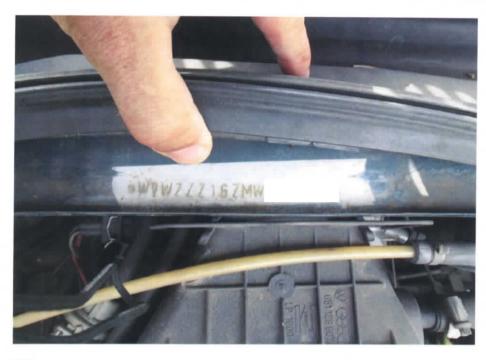
Bild 7: FIN
