Amtliches Kennzeichen		Fahrzeugart	Personenkraftwagen
Hersteller	CITROEN (F)	Typ / Verkaufsbez.	C***** / Xsara Picasso 1.6 HDi FAP Exclusive
Fahrzeug-Ident.-Nr.	VF7CH9 	Km-Stand abgelesen	
Leistung / Hubraum	80 kW / 1560 cm ³	Erstzulassung

Schadengutachten

Das Fahrzeug wurde im Heckbereich beschädigt.

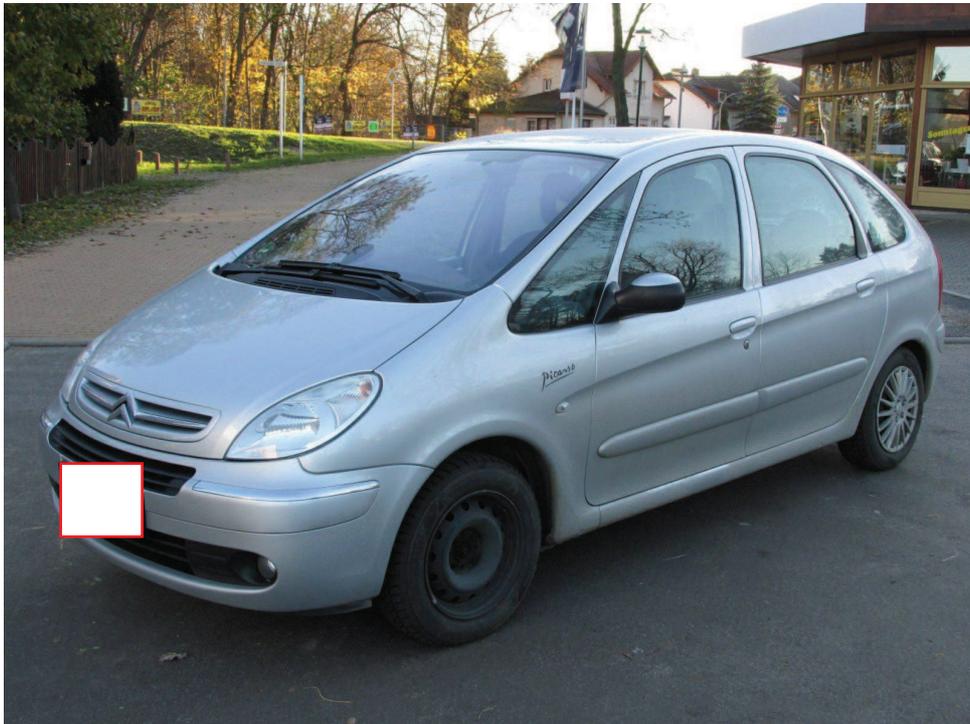
Bild 1: Anspruchstellerfahrzeug

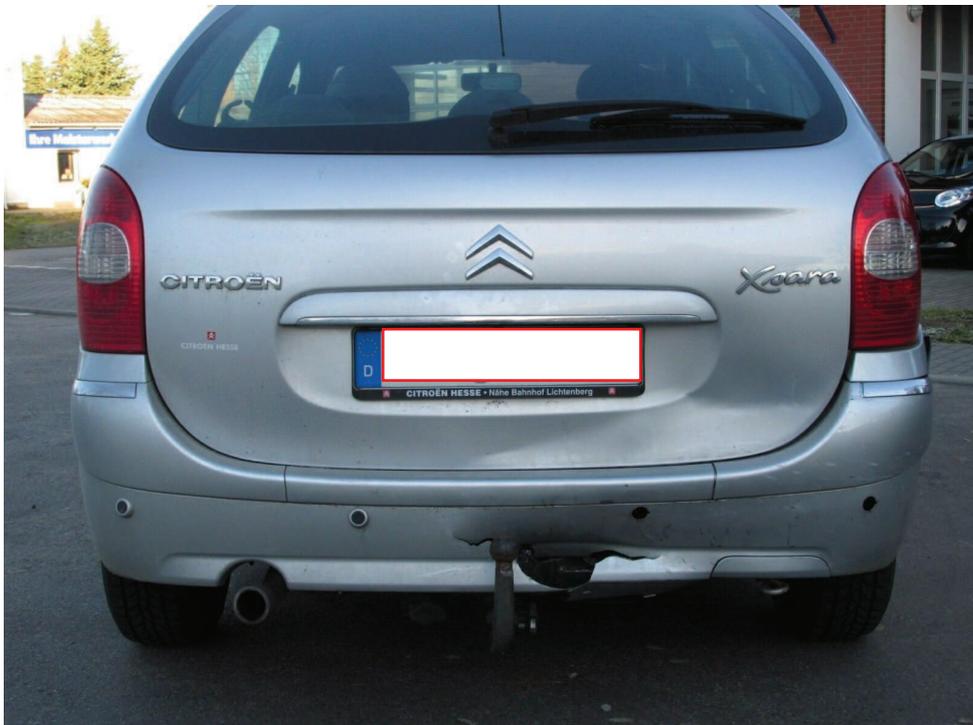
Dem Schadenbild nach erhielt das Fahrzeug einen starken Anstoß im Heckbereich rechts.

Bild 4: Schaden- / Anstoßbereich

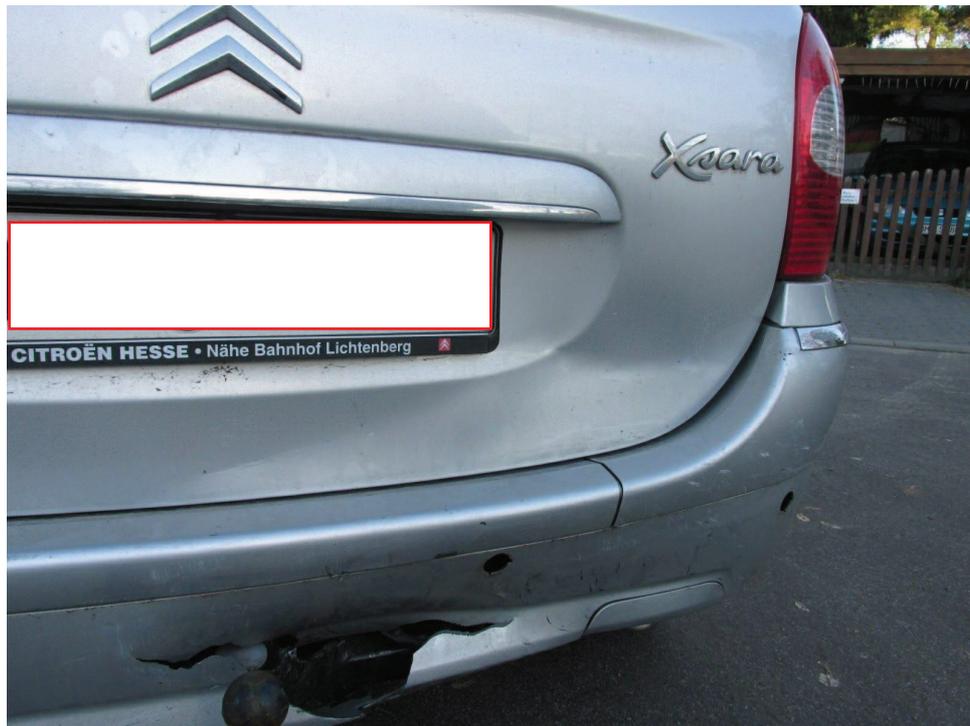
Heckklappe und Heckblech sind großflächig und tief eingedrückt. Kofferboden und Längsträgeraufnahme rechts wurden gestaucht. Stoßfängerverkleidung, Pralldämpfer, Rückleuchte rechts und Einparkhilfesensoren sind gebrochen. Die Anhängerzugvorrichtung wurde massiv beaufschlagt. Kugelkopf und Querträger sind verschrammt und verbogen. Der Kabelbaum wurde eingeklemmt. Die Radhausverkleidung hat am rechten Hinterrad angestoßen.

Bild 5: Heckklappe eingedrückt

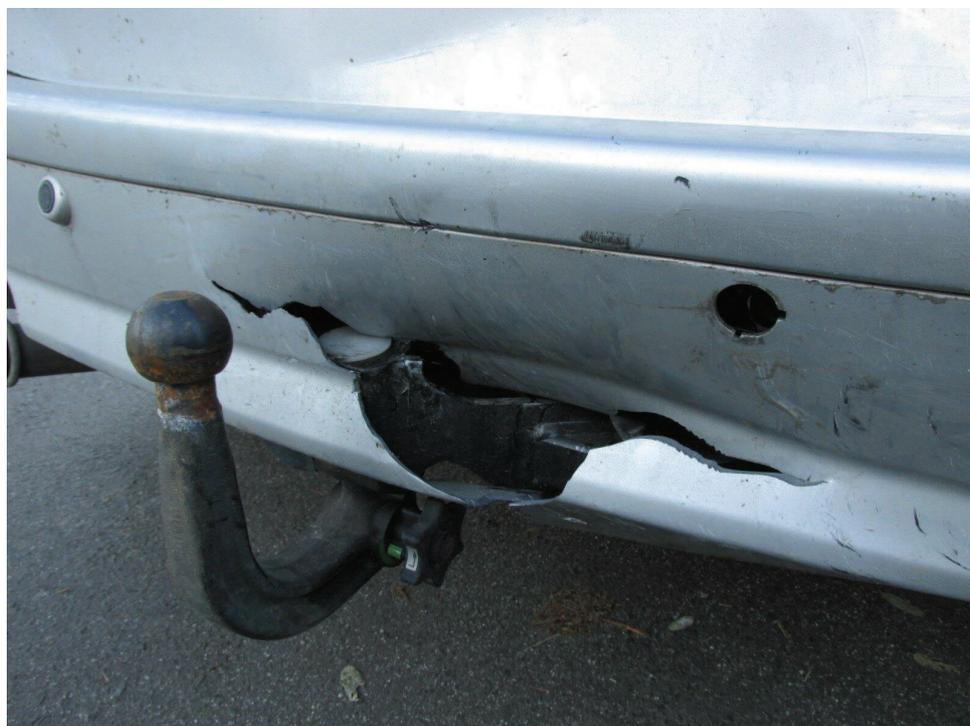
Bild 6: Stoßfängerverkleidung und Einparkhilfesensoren gebrochen

Zur Wiederherstellung von Betriebsfähigkeit und Verkehrssicherheit sind aus sachverständiger Sicht notdürftige Abklebe- und Befestigungsarbeiten an der Stoßfängerverkleidung erforderlich.

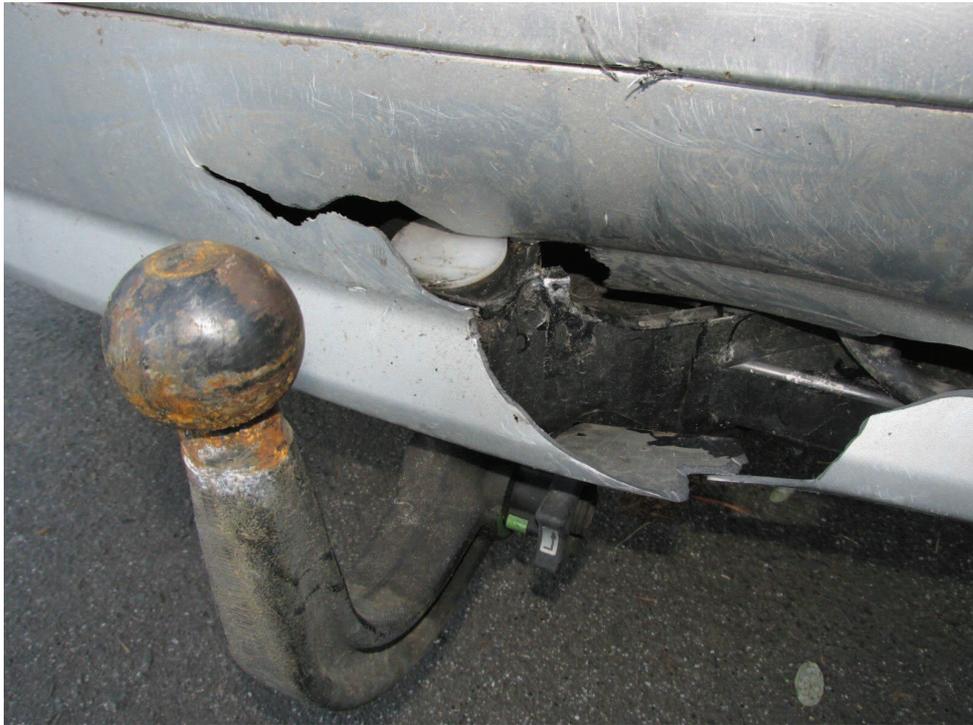
Bild 7: Anhängerzugvorrichtung verschrammt und verbogen

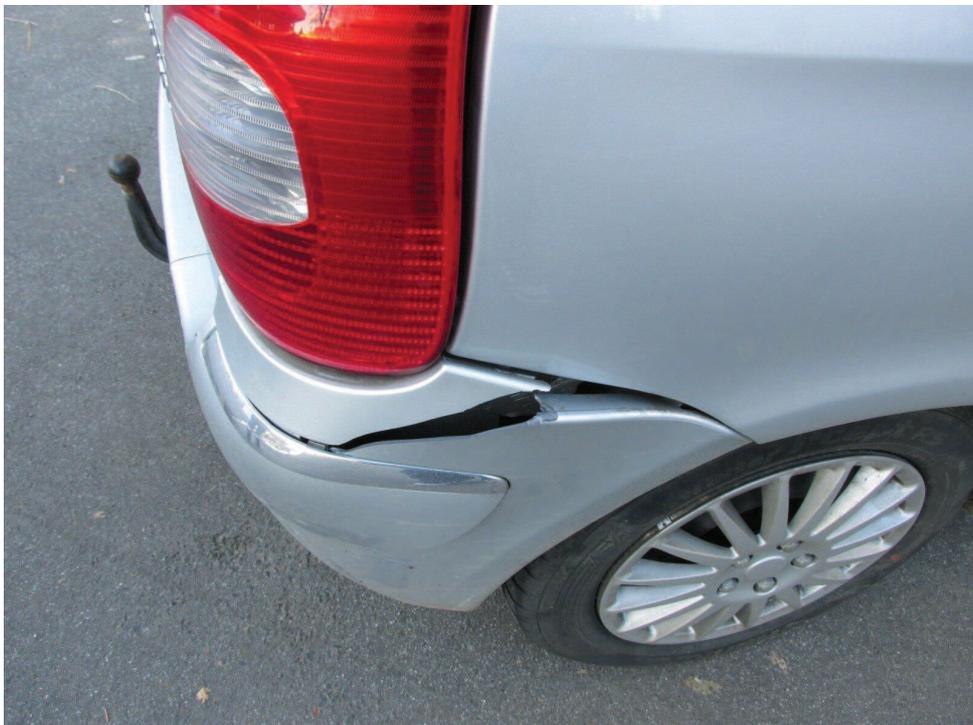
Bild 8: Stoßfängerverkleidung seitlich herausgebrochen

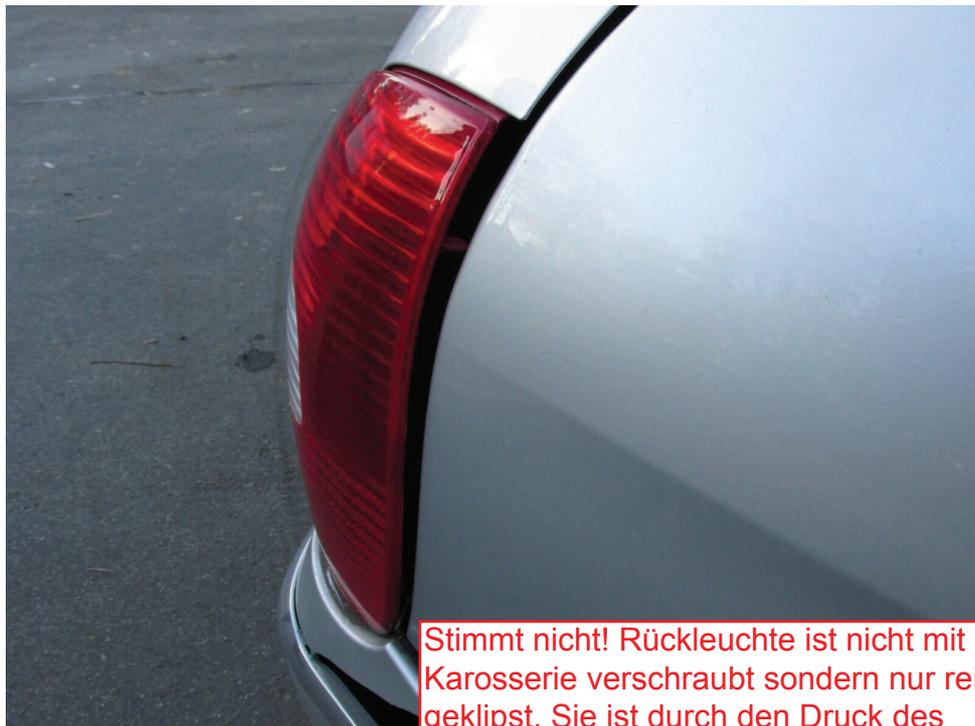
Stimmt nicht! Rückleuchte ist nicht mit der Karosserie verschraubt sondern nur rein geklipst. Sie ist durch den Druck des zerstörten Stoßfängers von unten nach oben herausgesprungen und musste nur wieder hinein gedrückt werden.

Bild 9: Rückleuchte rechts gebrochen

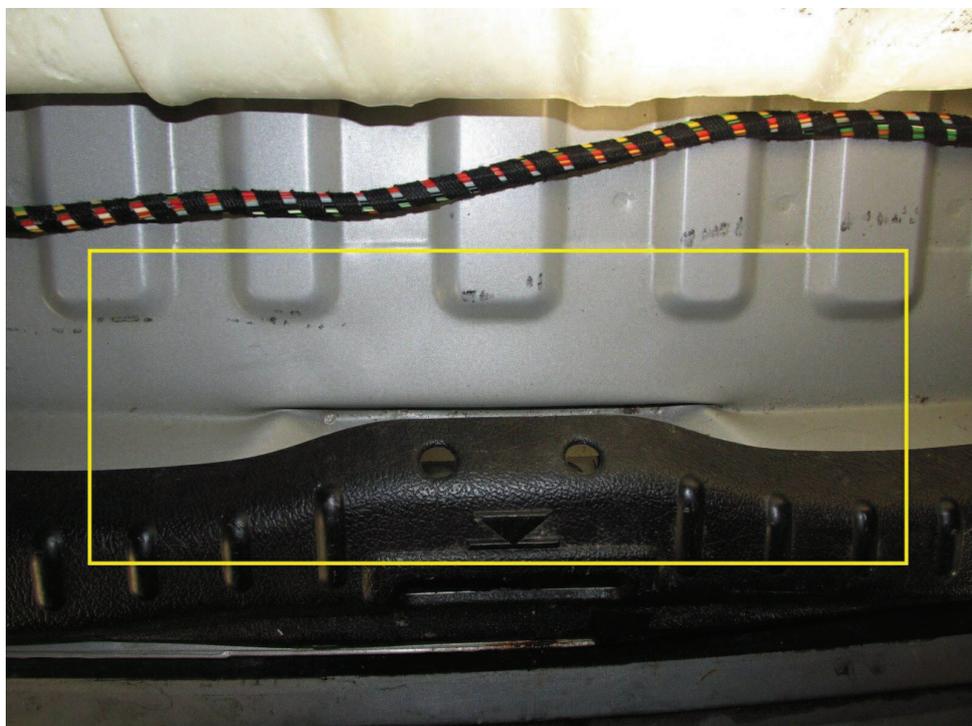
Bild 10: Kofferboden gestaucht

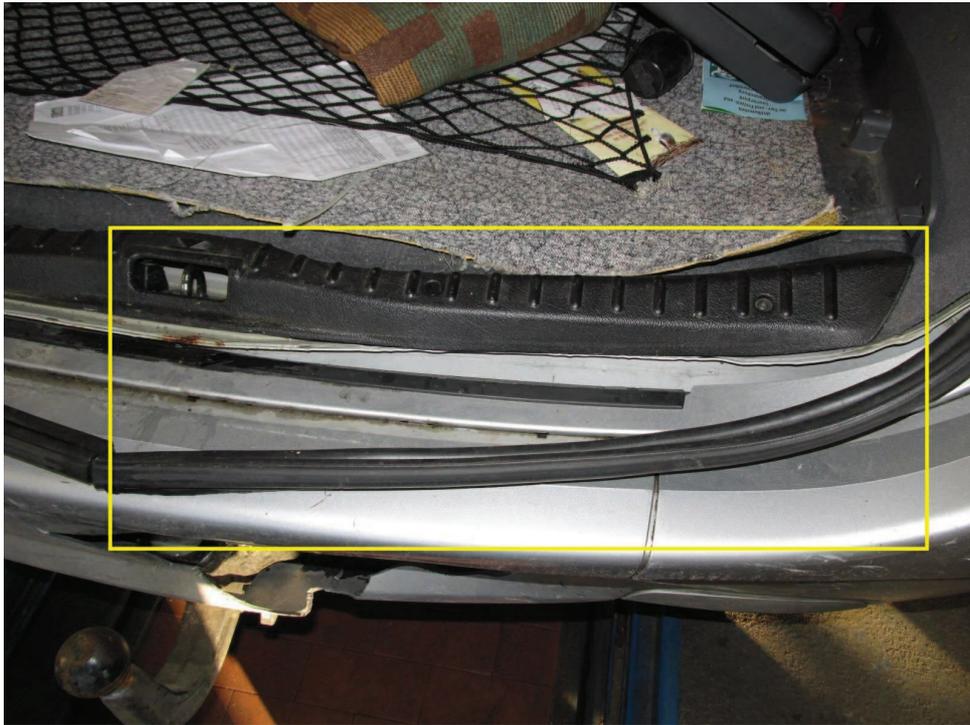
Bild 11: Heckblech eingedrückt

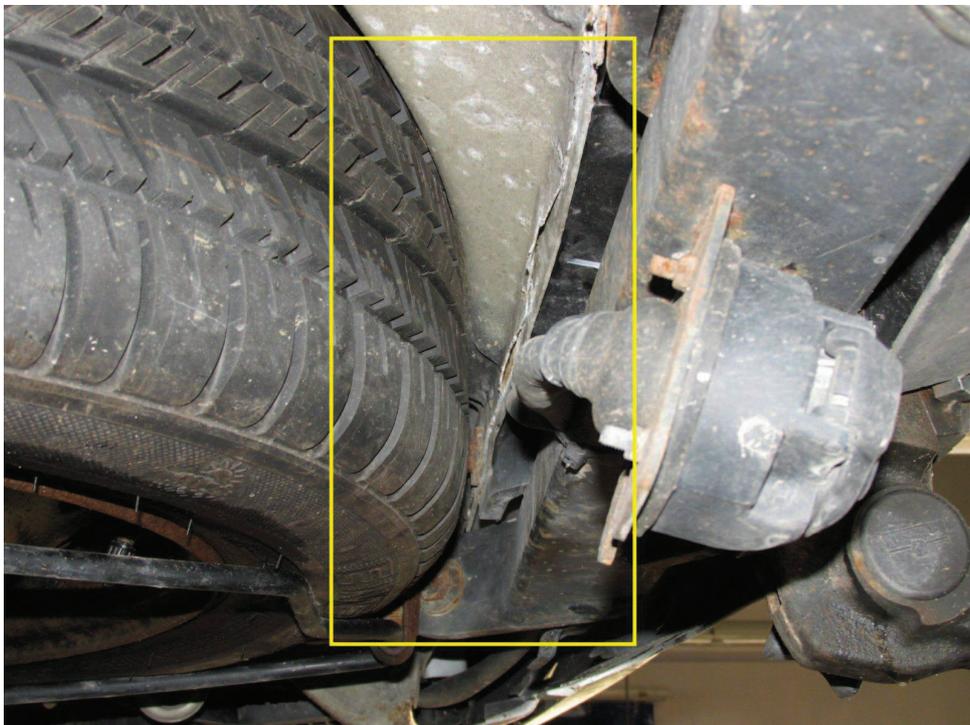
Bild 12: Detailaufnahme der Verformungen am Heckblech

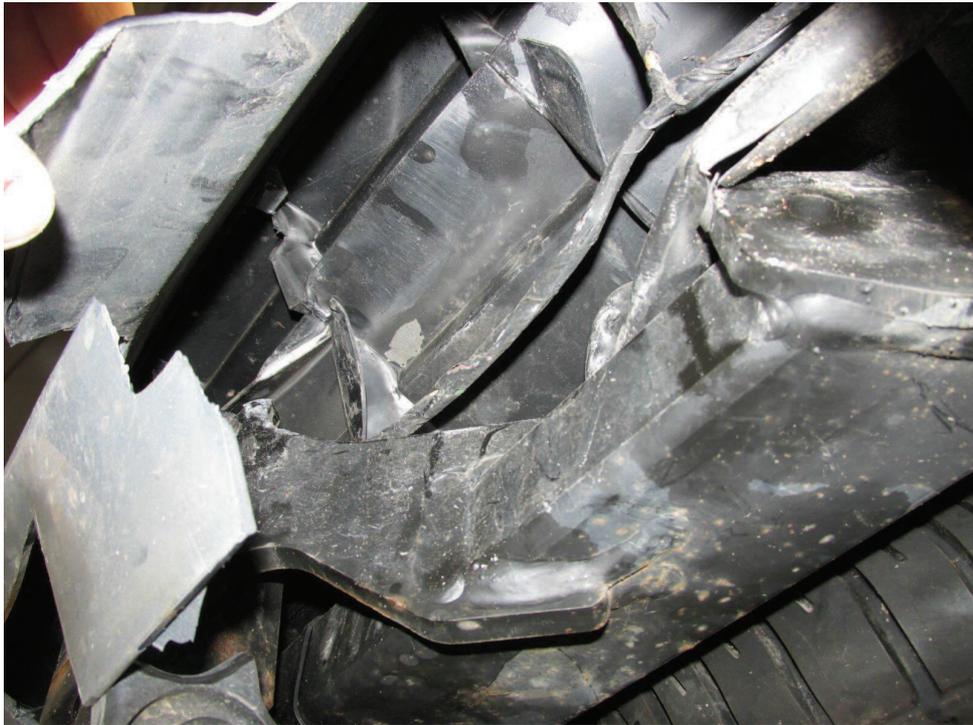
Bild 13: Pralldämpfer gebrochen

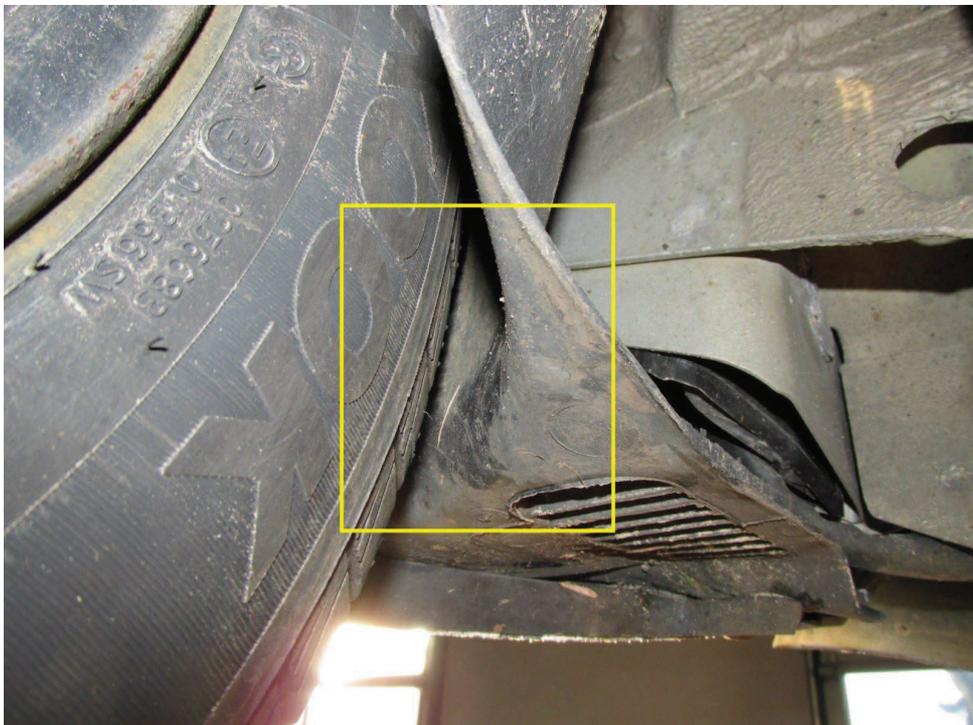
Bild 14: Radhausverkleidung am Rad angestoßen

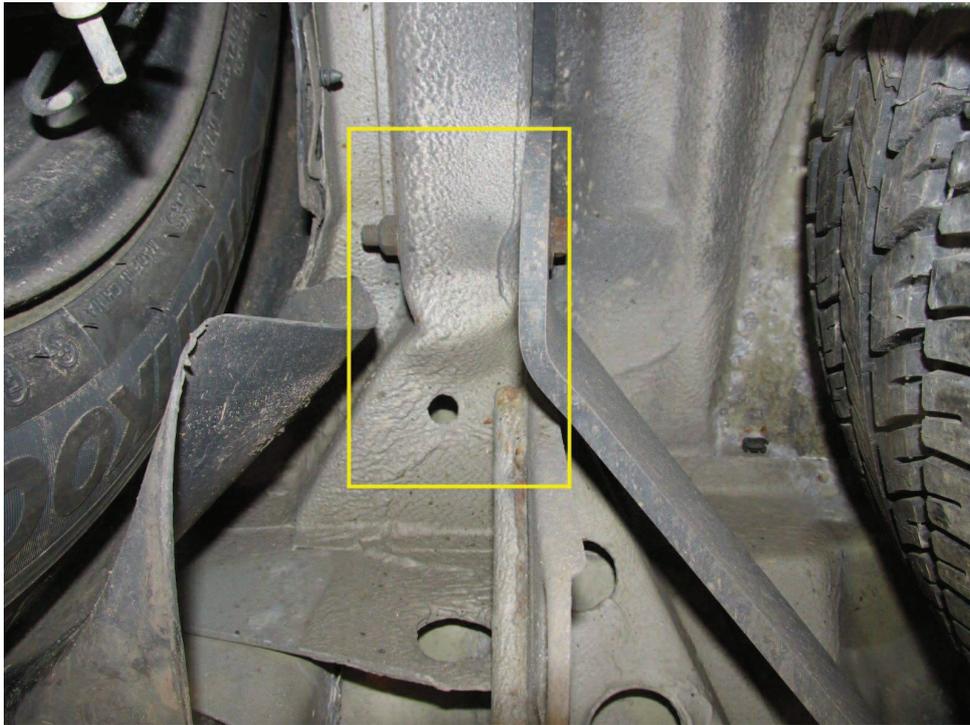
Bild 15: Stauchfalte im Längsträgerende rechts
