GUTACHTEN

zum Haftpflichtschaden des
Fahrzeuges mit dem amtl. Kennzeichen

Amtliches Kennzeichen	<input type="text"/>	H
Fahrzeugart	PKW-offen	
Aufbau	Cabriolet (Oldtimer)	
Fabrikat	Mercedes Benz	
Typ	SL 230 (W 113 Pagode)	
Fz.-Ident.-Nr.	113	<input type="text"/>
Antriebsart	Otto	
Leistung	150 kW	
Hubraum	2290 cm ³	
Plätze		2
Baujahr	Dezember 64	
Erstzulassung	<input type="text"/>	64
Letzte Zulassung	<input type="text"/>	
Nächste HU / AU	<input type="text"/>	
Reifengröße	185 R14	
Profiltiefen	vorn links	7,0 mm
	vorn rechts	7,0 mm
	hinten links	7,0 mm
	hinten rechts	7,0 mm
Tachostand	<input type="text"/>	km
Allgemeinzustand	überdurchschnittlich	
Karosseriezustand	sehr gut erhalten	
Lackzustand	sehr gut gepflegt	
Farbe	Elfenbein-Weiß (050)	
Zul. Gesamtgewicht	1650 kg	
Leergewicht	1295 kg

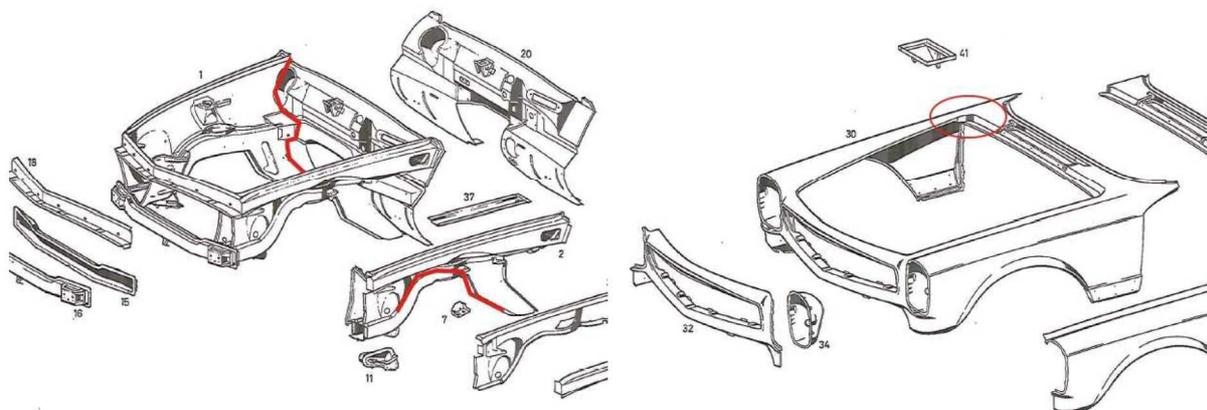
Das Fahrzeug ist bereits 52 Jahre alt. Herstellerseits ist die Karosserie eine Punktschweißkonstruktion. Während durch das Schadenereignis von 1994 der Frontbereich größtenteils schon einmal nachgeschweißt wurde, sind die Punktschweißverbindungen im Bereich der Fahrgastzelle noch die alten. Wie man unschwer an dem Riss zwischen rechtem Kotflügel und Windlauf erkennen kann (siehe Bild 25) wurde der rechte vordere Kotflügel zusammen mit dem rechten vorderen Radhaus und demzufolge auch dem Längsträger um den Bereich der rechten A-Säule gedreht. Um auszuschließen, dass außer dem bereits erwähnten Riss die gealterten Punktschweißverbindungen nachgegeben haben könnten, müssen diese kontrolliert werden.

Kontrolle / Nacharbeit Pkt.-Schweißung

Riss in Außenkarosserie

Hierzu ist die Hohlraumkonservierung und der Unterbodenschutz und auch ggf. teilweise die Lackierung zu entfernen.

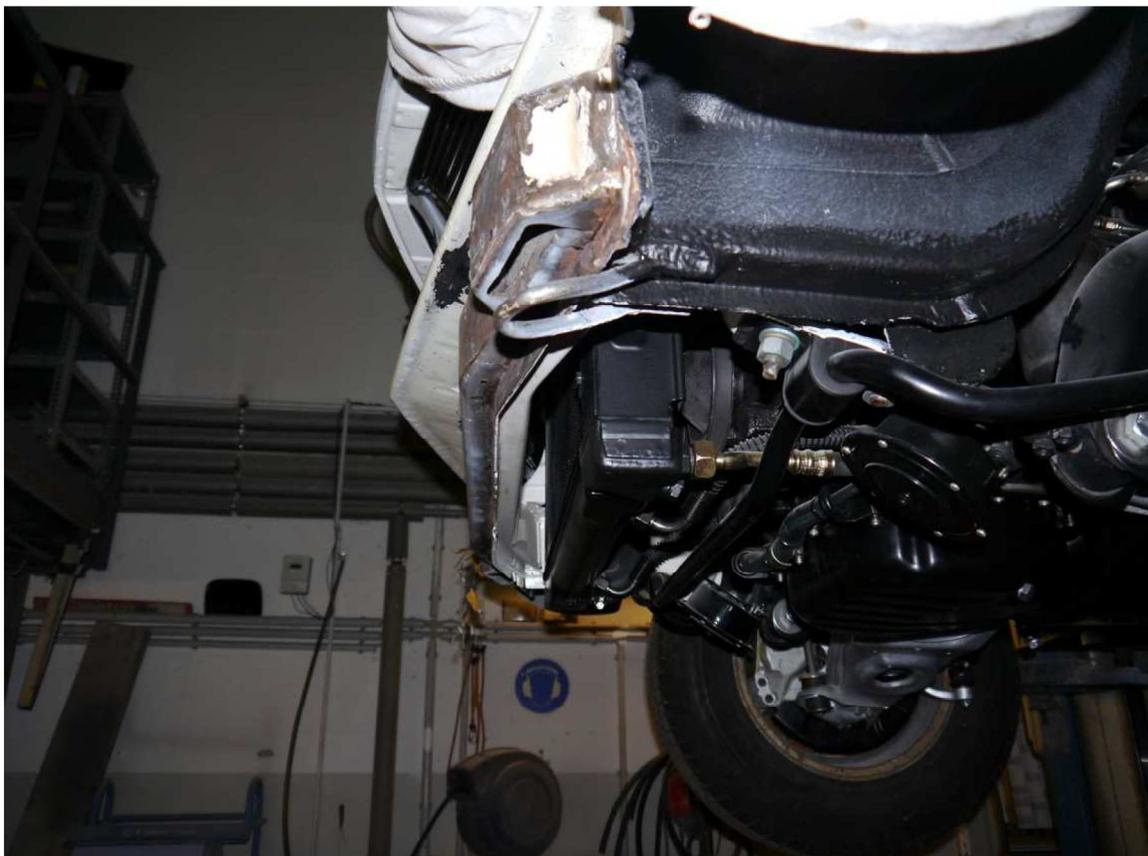
Bild 11

Ansicht eines baugleichen unbeschädigten Fahrzeuges

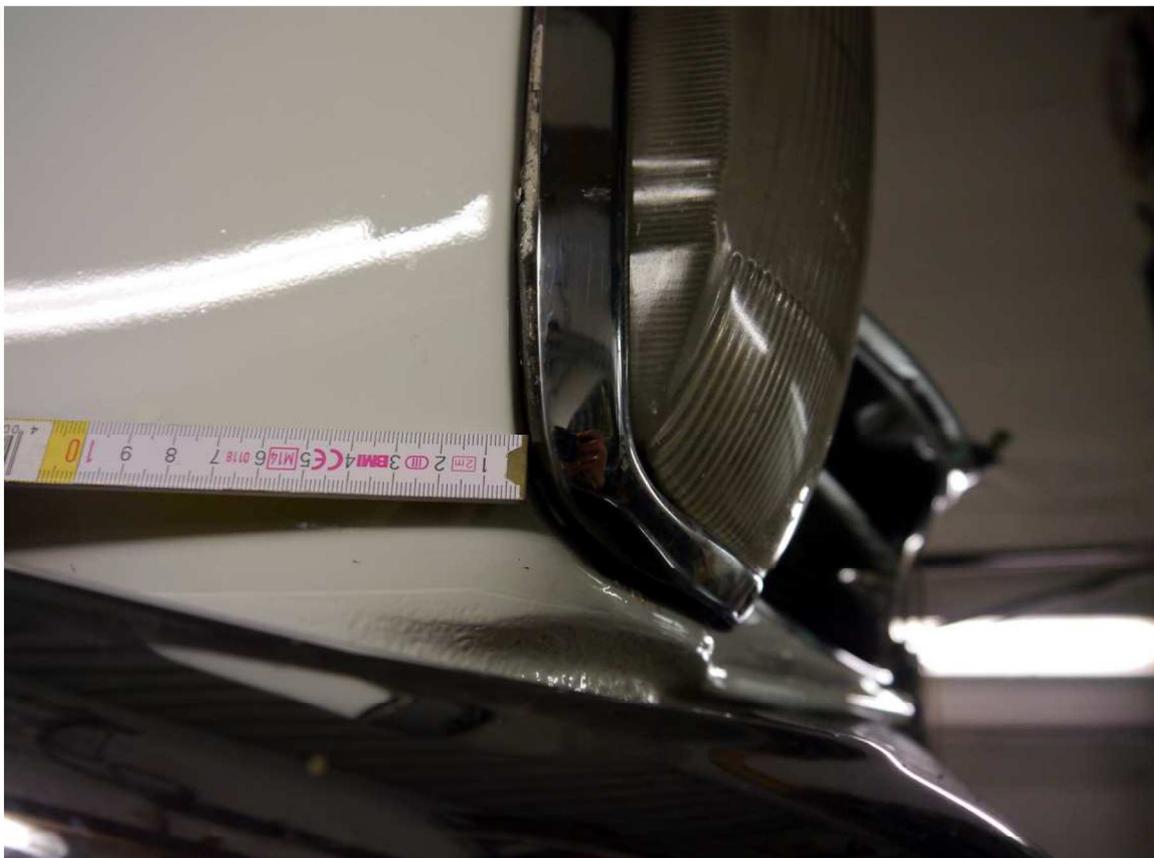
Bild 19

Beide Kotflügel sind durch den Anstoß gegen den Querträger vorn unten nach hinten gedrückt worden. Erkennbar ist das durch das dabei entstandene Spaltmaß (Bilder 19 und 20). Zur Rückverformung auf der Richtbank und Instandsetzung sind auch die unbeschädigten Scheinwerfer auszubauen.
