GUTACHTEN

zum Haftpflichtschaden des
Fahrzeuges mit dem amtl. Kennzeichen

HID Hennigsdorfer Ingenieurdienst

FAHRZEUGDATEN

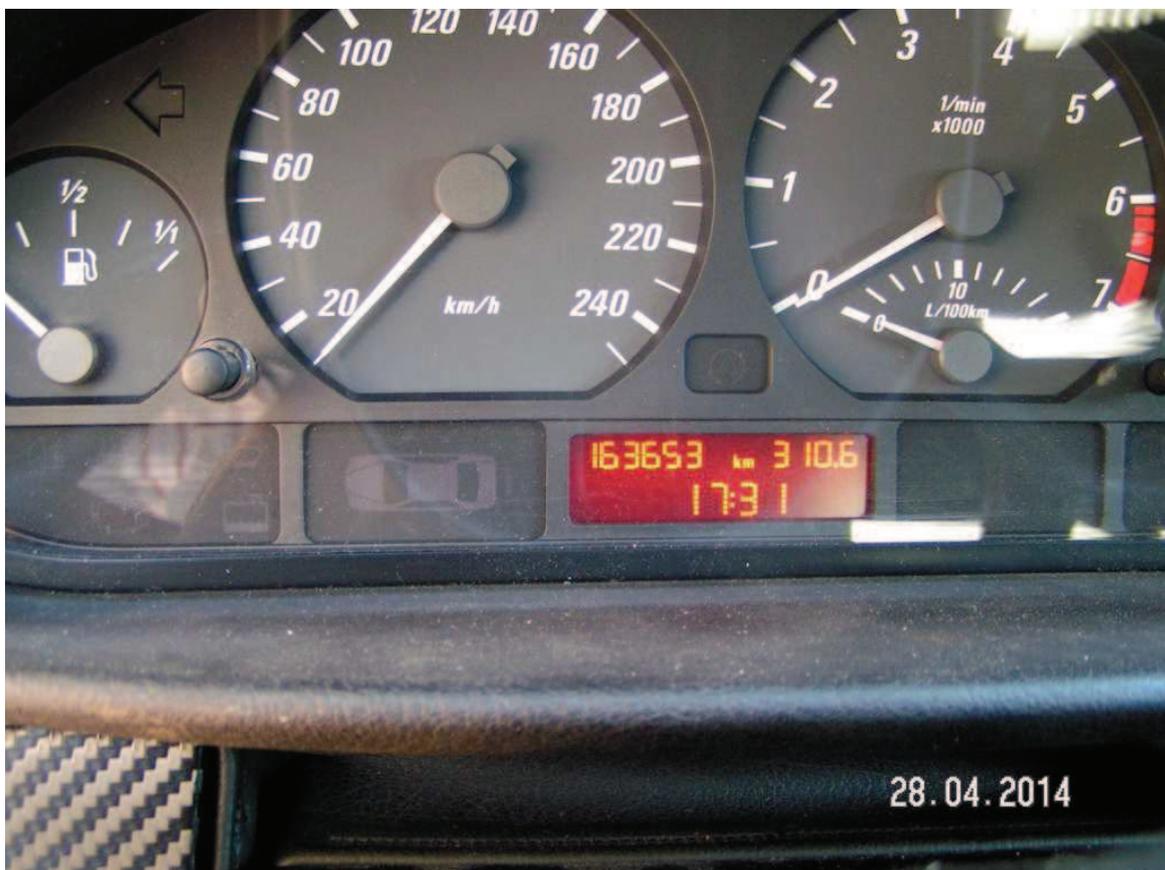
Tachoblock mit ablesbarer Laufleistung Bild 4

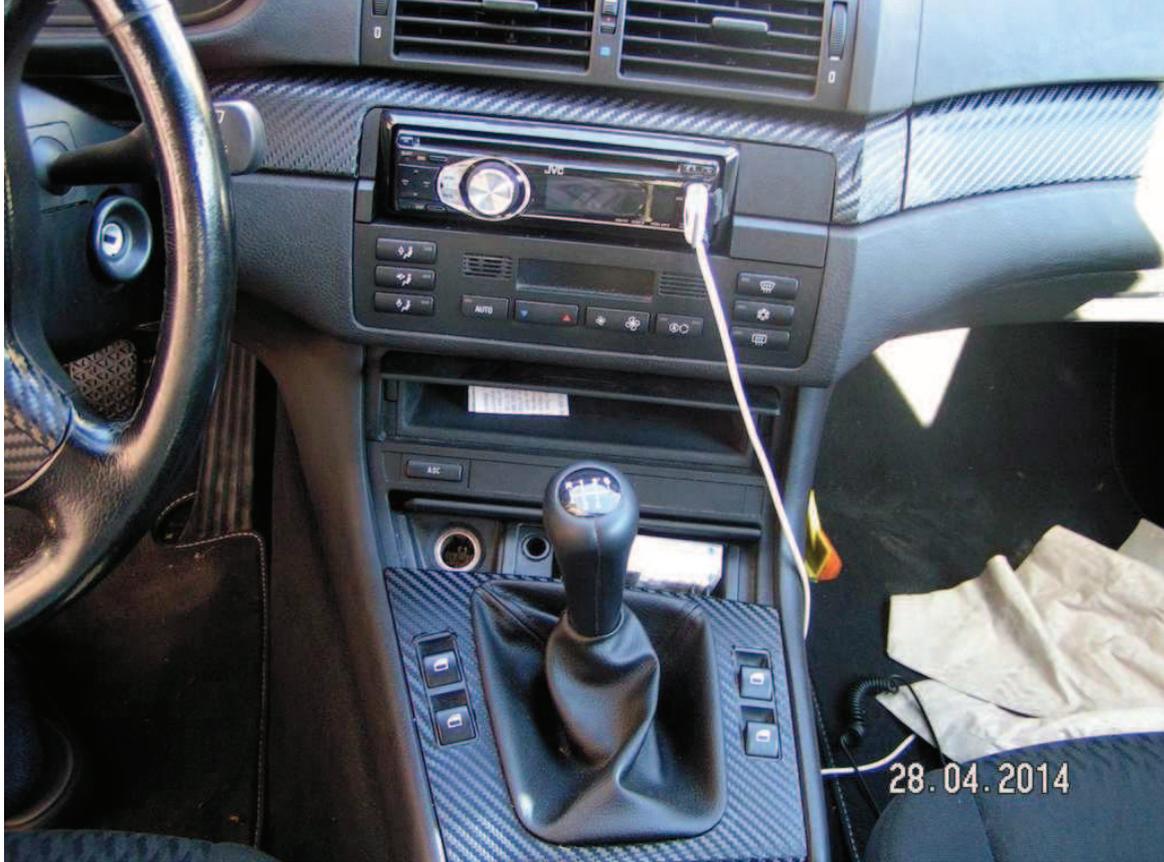
Mittelkonsole Bild 5
